LE BARRAGE DE FOU M EL GHERZA (ALGERIE) : QUAND L'EAU COULE DANS LE MASSIF KARSTIQUE !

FOU M EL GHERZA'S DAM (ALGERIA): WHEN THE WATER FLOWS IN THE KARSTIC MASSIVE!

REMINI B., MERZOUG H., RAIS M.A.

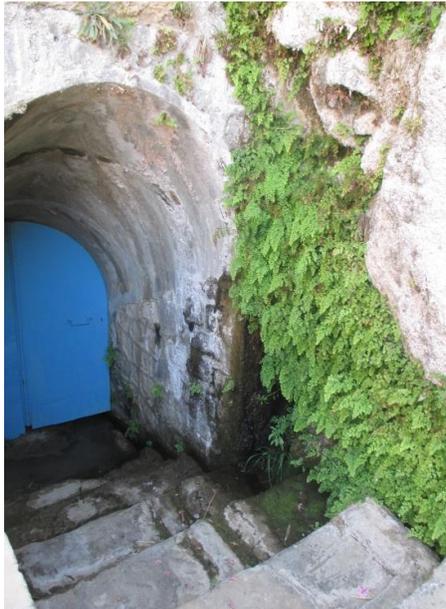
Les fuites à travers les berges du barrage Foum el Gherza sont visibles à l'œil nu. En période humide le phénomène est beaucoup plus visible puisqu'on peut observer les ruissellements au niveau des deux rives (fig. 4 et 5). Ces eaux en provenance du lac du barrage s'écoulent à travers les fissures de la roche. En période sèche, seulement des résurgences apparaissent sur le bas de la rive gauche, à cause de l'abaissement du niveau du lac. Une forêt d'herbe et de roseaux s'est formée à l'aval du barrage par les écoulements continus durant toute l'année (fig. 6).

Figure 4 : Résurgences dans la rive gauche du barrage de Foum El Gherza
(Photo. Remini, 2017)

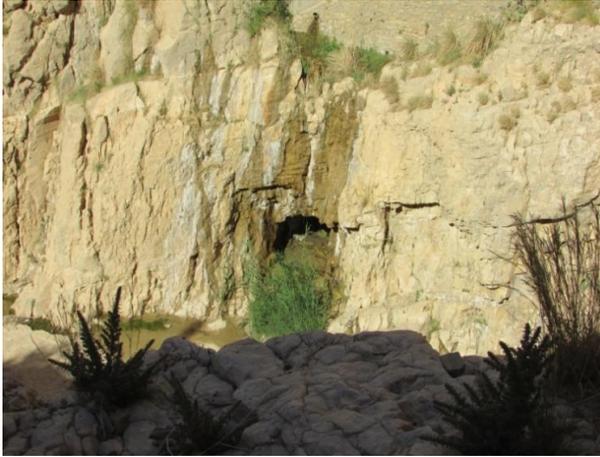
Figure 5 : Ruissèlement des eaux de fuites sur le massif de la rive droite du barrage de Foum El Gherza (Photo. Remini, 2005)

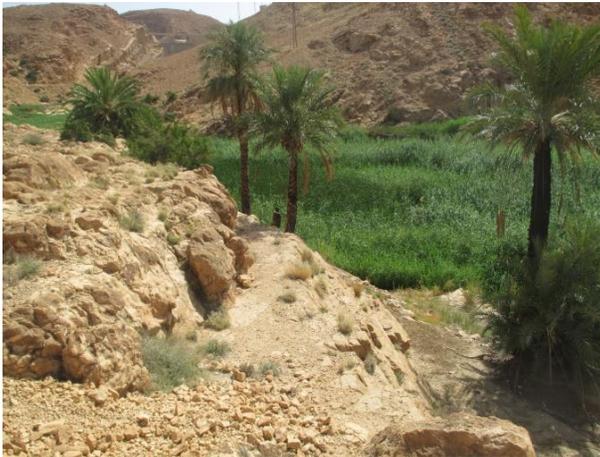
Figure 6 : Une aire verte s'est formée à l'aval du barrage suite aux écoulements des eaux de fuites (Remini, 2016)

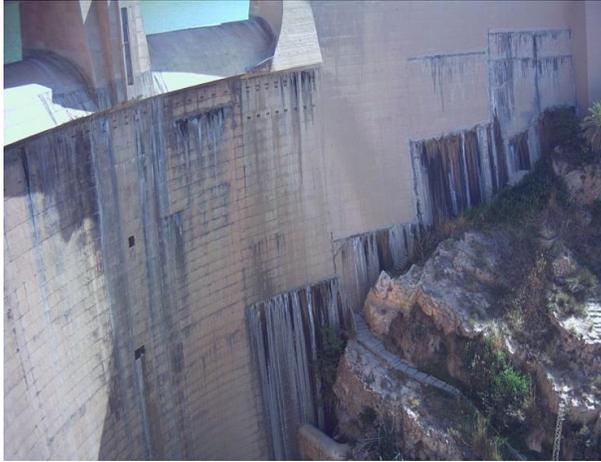
Généralement, ils peuvent apparaître des petites fissures dans certains endroits d'une digue en béton et à certains joints de construction et qui peuvent se colmater avec le temps. Ce type de fuite est visible à l'œil nu, mais son débit reste assez faible. Cependant, ces fuites peuvent nuire à la sécurité de l'ouvrage. Le suivi de l'évolution de ce type de fuites doit être suivi d'une façon continue. Les fuites sont visibles sur le barrage de Foum El Gherza (fig.7).

Figure 7 : Une fuite d'eau bien visible bien que le lac est au niveau le plus bas (Mai, 2017)

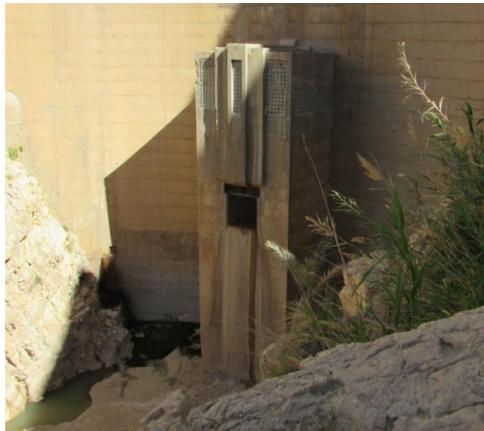
C'est un type un peu particulier. Après quelques années d'exploitation du barrage et les manœuvres périodiques des pertuis de vidange, des quantités d'eau de faible importance peuvent fuir à travers les joints (fig.8). Cependant des cas particuliers peuvent avoir lieu comme le blocage de la vanne par un objet extérieur. A titre d'exemple, lors d'une opération de vidange, la vanne n'arrivait pas à se fermer. Elle se trouve coincé par un tronc de palmier. Elle est restée ouverte durant plus de 6 heures.

Figure 8 : Vanne de fond du barrage de Foug El Gherza Souvent bloquée Par les palmiers arrachés par les crues (Photo. Remini, Mai 2016)

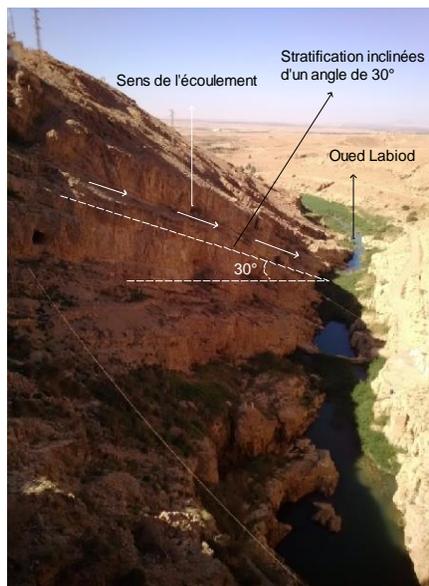
La première remarque que nous pouvons tirer concerne le site du barrage qui est constitué par une stratification de la roche de type calcaire fissuré incliné dans le sens de l'écoulement de l'oued Al Abiod (inclinaison de 30°) (fig. 9). En plus, il existe des fissures et des ouvertures qui peuvent atteindre 10 cm dans certains endroits (fig. 10). Le réservoir formé par la digue en voûte possède toutes les caractéristiques pour favoriser les écoulements à l'intérieur des roches et par conséquent, le barrage se vide dans le temps. C'était le seul lieu favorable à la réalisation d'un barrage d'une capacité de 47 millions de m^3 pour irriguer les palmeraies avoisinantes. La mise en service du barrage en 1950 a permis au niveau d'eau de dépasser une hauteur de 30 m, ce qui a engendré une pression de 300000 N/m^2 qui permet à l'eau de s'introduire et de s'écouler à travers les fissures de la roche. Des quantités d'eau énormes fuient le barrage. Diverses résurgences et sources d'eau ont fait une apparition dans les deux rives à l'aval du barrage. Une telle situation a poussé les services d'hydrauliques de procéder à la réalisation entre 1950 et 1957 d'un rideau d'étanchéité pour minimiser les pertes d'eau. Un voile d'étanchéité d'une longueur de 2 km et équipé de 103 piézomètres a été réalisé à partir des années 50 sur les deux rives. A partir de 1970, un réseau de jaugeage des eaux de fuites a été réalisé.

Figure 9 : Une vue générale sur la stratification de la roche-Inclinaison dans le sens de l'écoulement (photo. 2016)

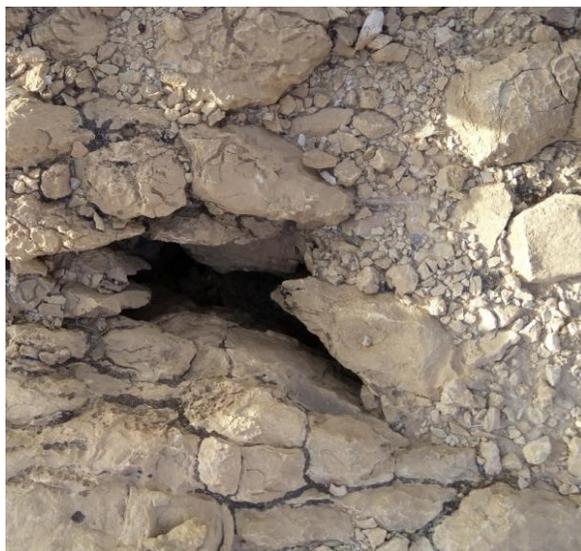
Figure 10 : Grande ouverture au niveau de la roche de la rive droite (photo. 2017)

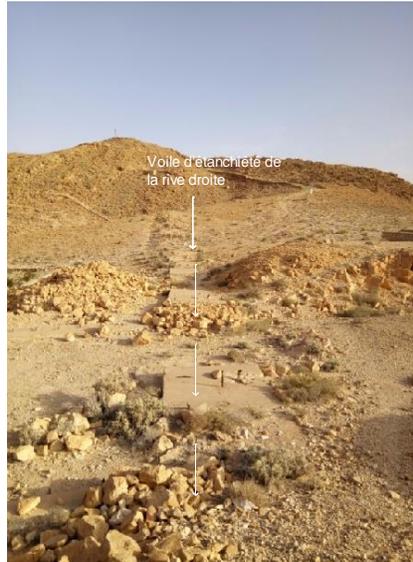
Figure 11 : Traces du rideau d'étanchéité sur la rive droite du barrage (photo. Mai 2017)

Unique solution pour réduire les infiltrations dans la roche est la réalisation d'un voile d'étanchéité. Le cas du barrage de Beni Haroun situé dans l'Est Algérien a été mis en service en 2003, mais son exploitation réelle a été retardée faute des fuites d'eau à travers la rive droite. Le voile d'étanchéité réalisé dans la roche a beaucoup réduit ces écoulements (Toumi et Remini, 2018). Le barrage de Foum El Gherza est réalisé sur le calcaire cristallin du Maestrichtien qui présente sur toute son épaisseur une multitude de trous et de fissures. Pour minimiser les pertes d'eau dans ce milieu perméable, juste après la mise en eau du barrage, un voile d'étanchéité a été construit durant la période : 1950-1957 (fig. 11 et 12). Pour des raisons techniques, le voile d'étanchéité a rencontré des problèmes de fonctionnement. C'est ainsi que des essais de renforcement et de raccordement du voile d'étanchéité ont été effectués durant la période ; 1954-1957. D'une longueur totale de 2 km (1.5 km de la rive droite et 0,5 km de la rive gauche), l'écran d'étanchéité a été renforcé par un dispositif de piézomètres afin de contrôler la circulation des eaux et de l'état du rideau (fig. 13). Au début des années soixante-dix, un réseau de canalisation des eaux de fuites a été réalisé dans le but de jauger et de récupérer ces eaux pour l'irrigation des palmeraies de Sid Okba, Thouda, Garta. En 1996, des travaux de réhabilitation du rideau d'étanchéité du réseau des piézomètres et des drains ont été effectués. Cependant, en 2017, le problème des infiltrations aux appuis latérales persiste

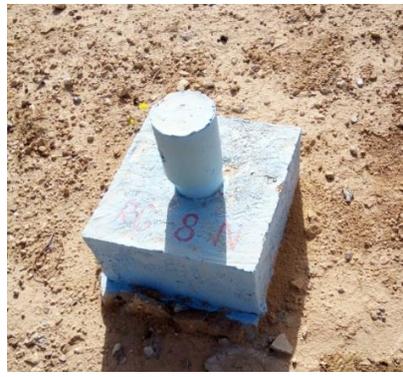
Figure 13 : Piézomètre fonctionnel de la rive gauche RG 8N (photo. REMINI Mai 2017)

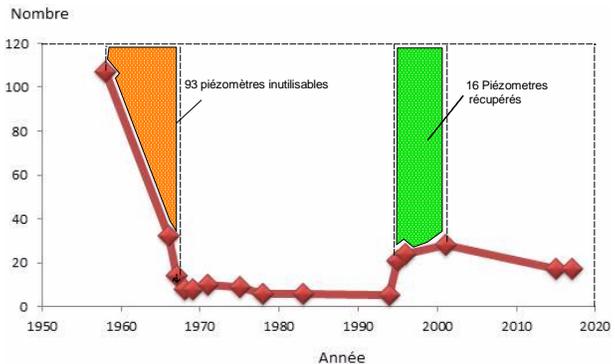
toujours, ce qui démontre que cet ouvrage d'étanchéité certes a réduit les fuites, mais n'a pas solutionné totalement le problème. Il est à noter que depuis un demi-siècle, le dispositif piézométrique n'a cessé de se dégrader d'une année à l'autre. Plusieurs piézomètres sont devenus inutilisables par suite de l'obturation par le sable et la boue. C'est ainsi que le nombre de piézomètres fonctionnels qui était égal à 103 en 1958, a diminué pour se retrouver en 2017 égal uniquement à 17. Les 90 autres piézomètres ont été abandonnés (fig. 14).

Figure 14 : Evolution du nombre des piézomètres le long du voile (Données ANBT)

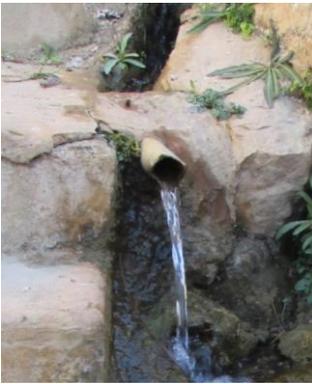
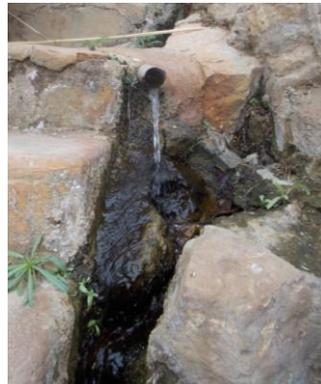
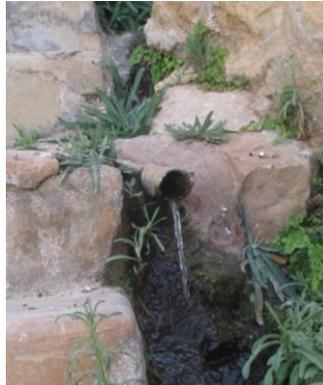
a) Ecoulement en mois de Mars 2016 (Photo. Remini, 2016)

b) Ecoulement en mois de Novembre 2017 (Photo. Remini, 2017)

c) Ecoulement en mois de Mai 2017 (Photo. Remini, 2017)

Figure 22 : Evolution du débit des fuites au niveau d'une résurgence de la rive gauche

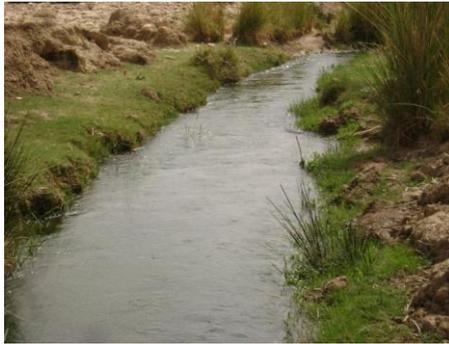
Les eaux des fuites sont récupérées par un réseau de canaux et sont mesurées avant d'être utilisées pour l'irrigation des palmiers. Un volume appréciable de 220 millions de m³ des eaux des fuites à travers la roche des deux rives malgré le voile d'étanchéité a été récupéré durant la période : 1950-2017 et orienter vers l'irrigation (fig. 23). Seulement, durant 67 ans d'exploitation, le barrage continu à jouer son rôle dans l'irrigation de plus de 300000 palmiers dattiers. Finalement, ces quantités d'eau de fuites n'ont pas été perdues dans la nature mais elles ont été récupérées.

Figure 23 : Les eaux de fuites récupérées et utilisées pour l'irrigation des palmiers dattiers (Photo. Remini, 2014)
