## **LA PROBLEMATIQUE DES FUTITES D'EAU DU BARRAGE HAMMAM-GROUZ (Algérie)**

**A. TOUMI<sup>1</sup>, B. REMINI<sup>2</sup>**

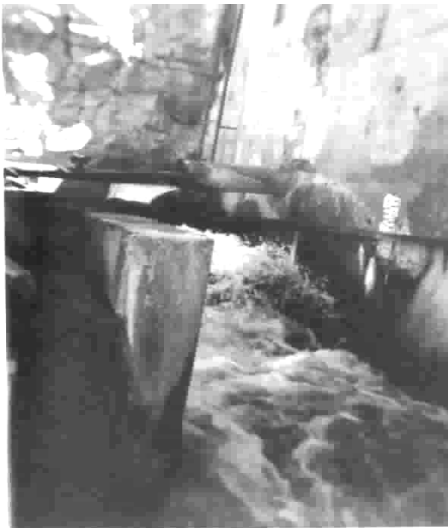
Le barrage de Hammam Grouz rencontre des difficultés de stockage des eaux provenant de l'oued Rhumel, puisque le débit moyen de fuites d'eau à travers la rive droite avoisine les 50000 mètres cubes par jour (ANB, 2003). Les photographies 2, 3, 4 et 5 montrent successivement les eaux qui sortent de la galerie inférieure où les drains fonctionnent comme des jets d'eau, et par des résurgences que nous avons numérotées de 1 à 3.

Photographie 2 :  
Evacuation des eaux de fuite dans la  
galerie inférieure

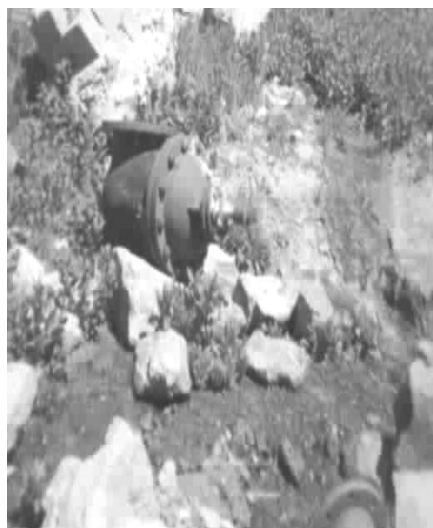
Photographie 3 :  
Résurgence n°1 où de petits filets  
d'eau sortent du massif rocheux  
de la rive droite

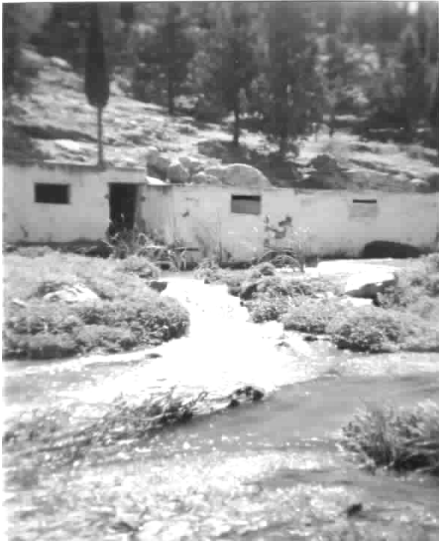
Photographie 4 :

Résurgence n°2. Brassage des eaux des sources thermales avec les eaux de fuite

Dès l'apparition des fuites d'eau le 20 Avril 2003 au niveau du barrage, plusieurs sources thermales connues pour leur température élevée et situées près de la digue ont perdu de leur efficacité et sont devenues froides en raison de leur brassage avec celles du barrage. La perte d'un volume aussi important à travers la rive droite risque même de nuire à la stabilité de l'ouvrage. La recherche d'une solution rapide et efficace s'impose aujourd'hui. Le renforcement du rideau d'injection et plus particulièrement au niveau de la rive droite est une option à ne pas écarter.

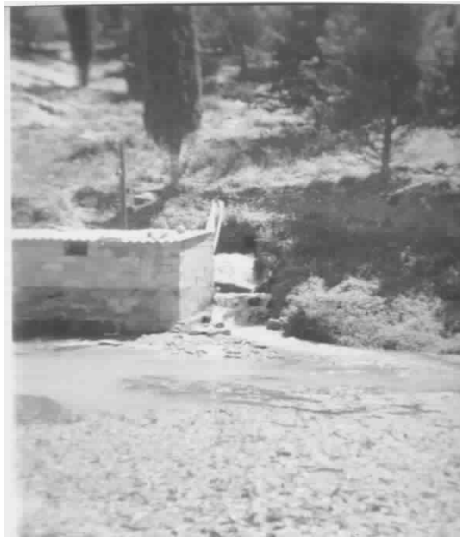
Photographie 5 :

Résurgence n°3. Les eaux de fuite sortent de la rive

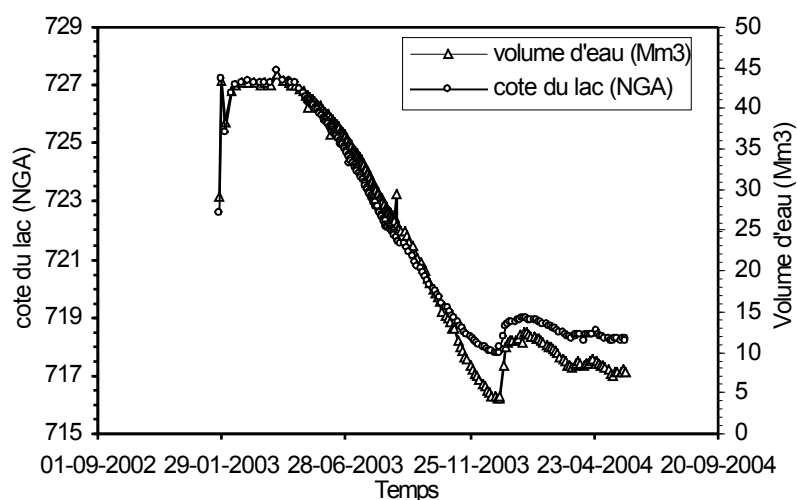
Figure 3 : Variation du couple côte-volume d'eau dans le lac en fonction du temps pour le barrage de Hammam-Grouz, Milla, Algérie (Données ANB)

Il est intéressant de constater que les deux courbes du volume d'eau et la cote du lac se croisent exactement à la date de l'apparition des fuites d'eau de la rive droite (20 avril 2003). Le graphique obtenu précise aussi que les fuites d'eau à travers la rive droite du barrage de Hammam-Grouz ont eu suffisamment de temps pour apparaître le 20 avril 2003 sous forme d'un jet d'eau de débit nettement supérieur à la normale.

L'accroissement dans le temps du volume d'eau de fuites témoigne de l'agrandissement des couloirs de circulations à travers la rive droite. Nous constatons que la cote du lac est toujours inférieure à 719NGA, traduisant le fait que le volume n'excède pas les 15 millions de mètres cubes, ce qui signifie qu'environ 30 millions de mètres cubes d'eau du volume total du barrage ont été perdus à travers la rive droite.

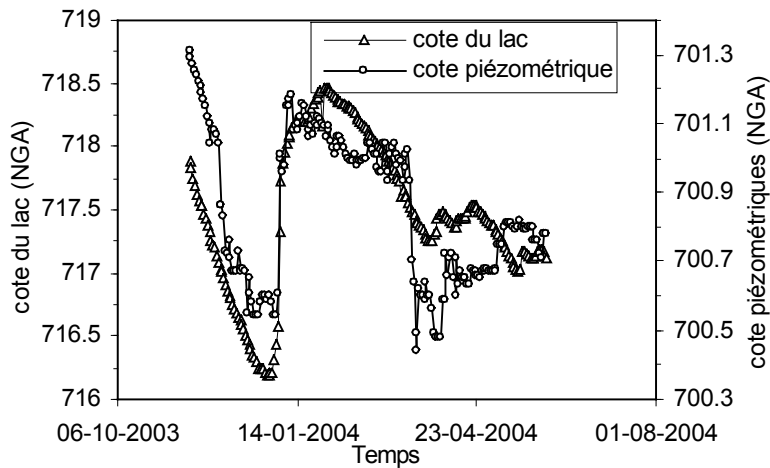
Figure 4 : Piézomètre S6-Variations dans le temps des côtes du lac et du piézomètre (Données ANB)

Nous constatons que pour la même cote du lac, chaque piézomètre indique deux valeurs ce qui confirme la présence d'anomalies au niveau des zones traversées par ces piézomètres. Les dernières valeurs enregistrées sont inférieures aux premières, ce qui confirme une détérioration des zones traversées par ces piézomètres impliquant alors une augmentation des fuites d'eau dans le temps.

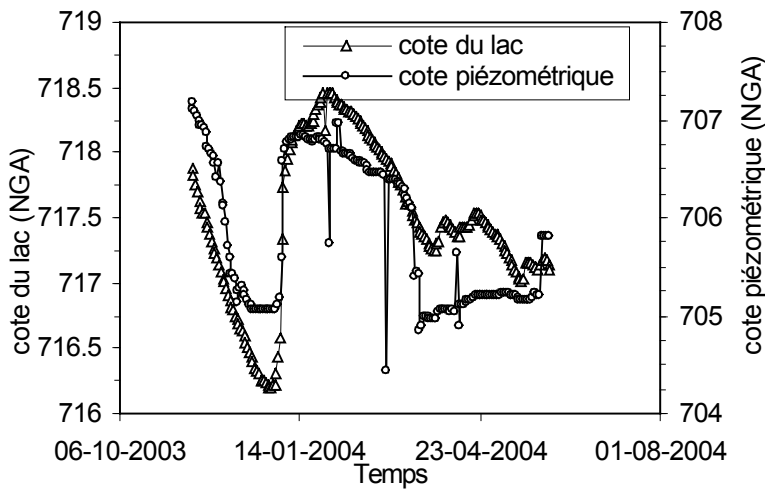
Figure 5 : Piézomètre S6-Variations dans le temps des côtes du lac et du piézomètre (Données ANB)
