LE BARRAGE DE FOU M EL GHERZA (ALGERIE) : QUAND L'EAU COULE DANS LE MASSIF KARSTIQUE !

FOU M EL GHERZA'S DAM (ALGERIA): WHEN THE WATER FLOWS IN THE KARSTIC MASSIVE!

REMINI B., MERZOUG H., RAIS M.A.

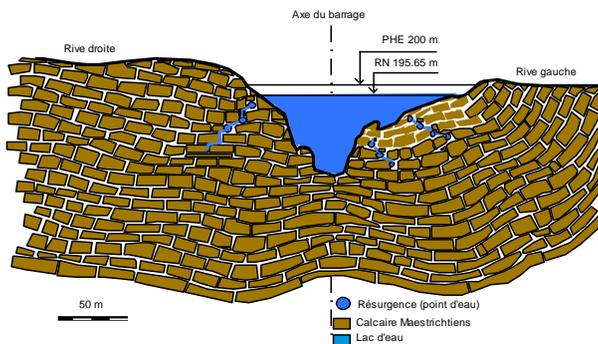
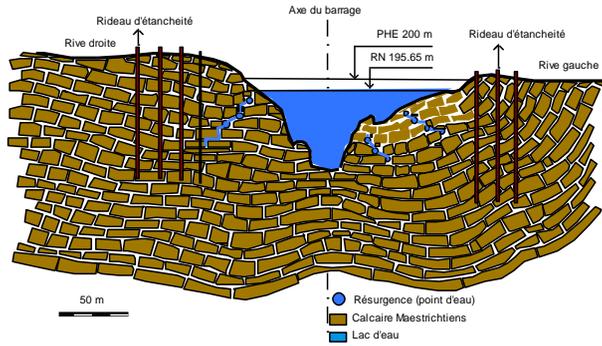
A. Sans le rideau d'étanchéité

B. avec le rideau d'étanchéité

Figure 12 : Un schéma probable de la circulation d'eau à travers la roche (Source ANBT, Schéma amélioré par Remini, 2018)

Unique solution pour réduire les infiltrations dans la roche est la réalisation d'un voile d'étanchéité. Le cas du barrage de Beni Haroun situé dans l'Est Algérien a été mis en service en 2003, mais son exploitation réelle a été retardée faute des fuites d'eau à travers la rive droite. Le voile d'étanchéité réalisé dans la roche a beaucoup réduit ces écoulements (Toumi et Remini, 2018). Le barrage de Foum El Gherza est réalisé sur le calcaire cristallin du Maestrichtien qui présente sur toute son épaisseur une multitude de trous et de fissures. Pour minimiser les pertes d'eau dans ce milieu perméable, juste après la mise en eau du barrage, un voile d'étanchéité a été construit durant la période : 1950-1957 (fig. 11 et 12). Pour des raisons techniques, le voile d'étanchéité a rencontré des problèmes de fonctionnement. C'est ainsi que des essais de renforcement et de raccordement du voile d'étanchéité ont été effectués durant la période ; 1954-1957. D'une longueur totale de 2 km (1.5 km de la rive droite et 0,5 km de la rive gauche), l'écran d'étanchéité a été renforcé par un dispositif de piézomètres afin de contrôler la circulation des eaux et de l'état du rideau (fig. 13). Au début des années soixante-dix, un réseau de canalisation des eaux de fuites a été réalisé dans le but de jauger et de récupérer ces eaux pour l'irrigation des palmeraies de Sid Okba, Thouda, Garta. En 1996, des travaux de réhabilitation du rideau d'étanchéité du réseau des piézomètres et des drains ont été effectués. Cependant, en 2017, le problème des infiltrations aux appuis latérales persiste

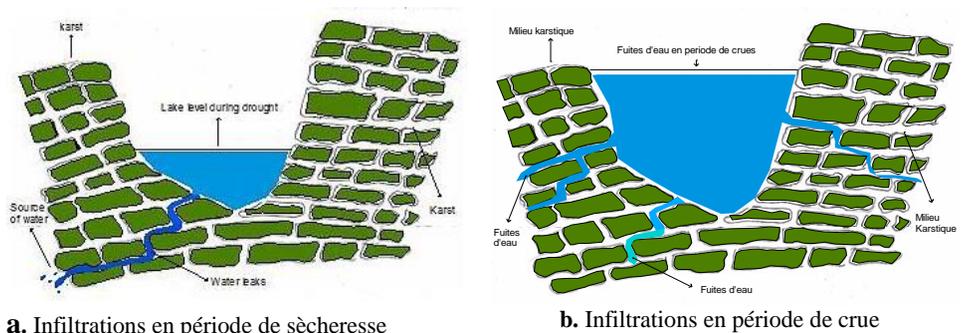
Le barrage de Foug El Gherza est bâti sur un massif formé par des roches de calcaires karstique maestrichtiens rigide et fissuré. Par contre la fondation est composée de calcaire de bonne qualité. Donc c'est à travers les deux rives que les écoulements s'effectuent au vu de la forte perméabilité. Les crues rapides et éclairées qui se manifestent occasionnellement dans l'oued El Abiod drainent des apports d'eau appréciables comme le montre les exemples du tableau 1. Ces débits d'eau provoquent une montée rapide du niveau du lac. Une telle variation brusque engendre souvent l'accroissement des infiltrations à travers les ouvertures et les fissures (fig. 15 (a et b)). Après le passage dans le massif rocheux, l'eau s'écoule dans les couloirs de circulations, rejoint le cours d'eau à l'aval du barrage à travers une multitude de sources et de résurgences localisées dans les rochers des deux rives. Il est à noter que le volume de fuites de la rive droite est supérieur à celui de la rive gauche (Toumi et Remini, 2003 ; Remini et al, 2001). Sur la base des observations et des investigations opérés sur le site, nous avons exécuté un schéma probable des écoulements des fuites à l'intérieur de la roche (fig. 16).

Figure 15 : Schéma synoptique du mécanisme des infiltrations dans Un milieu karstique (Schéma Remini, 2018)

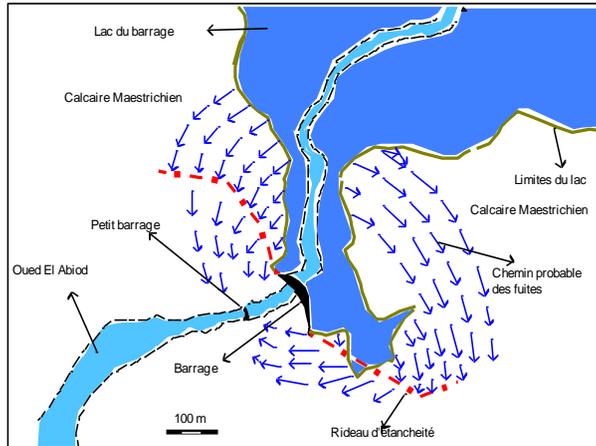
Figure 16 : Schéma probable du cheminement des eaux de fuites à l'intérieur de la roche (Schéma Remini, 2018)

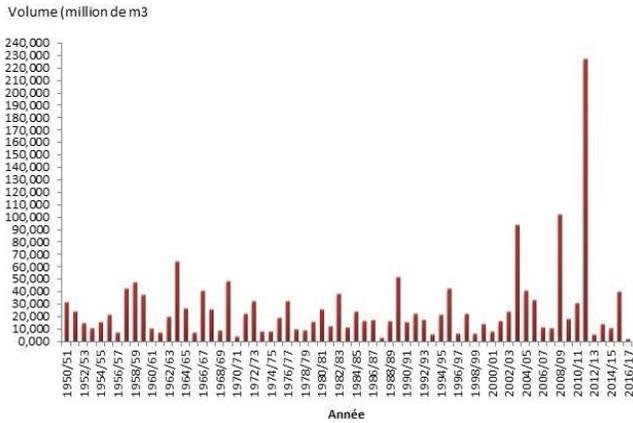
Pour illustrer cette relation, nous avons représenté sur les figures 17 et 18, les apports et les volumes d'eau de fuites. Il est intéressant de constater que durant la période 1950-2017, un volume d'eau égale à 2,1 milliards de m^3 a été apporté au barrage par les différentes crues. Cependant, pendant la même durée, un volume d'eau égale à 220 millions de m^3 a été perdu par les infiltrations à travers les fissures des roches des deux rives. Soit une perte de 10% des apports totaux. Un volume exceptionnel d'eau évalué à 227 millions m^3 a été apporté par la crue durant l'année 2011/2012. Cependant, une quantité d'eau égale à 1.7 millions m^3 s'est infiltrée dans les deux rives pour la même année. Durant l'histoire du barrage, nous avons enregistré un volume de fuites de 10.5 millions m^3 en 1960, malgré le faible apport au barrage durant la même année qui est égale à 37.5 millions m^3 . Il est intéressant de constater sur la figure 18, qu'après l'achèvement du voile d'étanchéité (1957), les fuites ont augmenté. Mais après un renforcement du voile, les fuites ont diminué un peu.

Figure 17 : Apports interannuels au niveau du barrage de Fom El Gherza (Données ANBT)

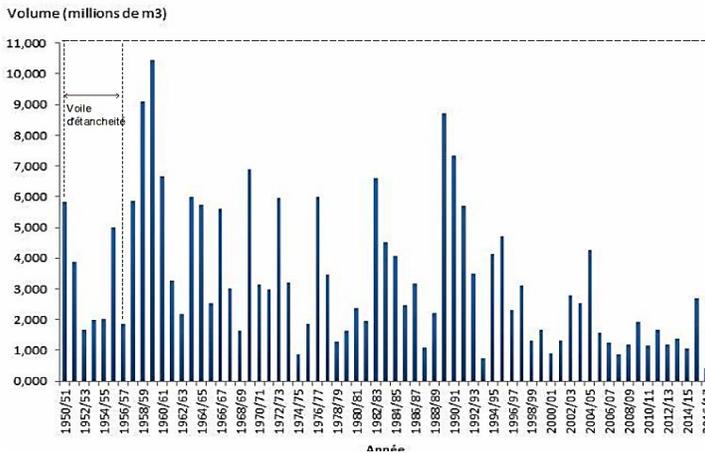
Figure 18 : Variation interannuel des Fuites d'eau au niveau du barrage de Fom El Gherza (Données ANBT)

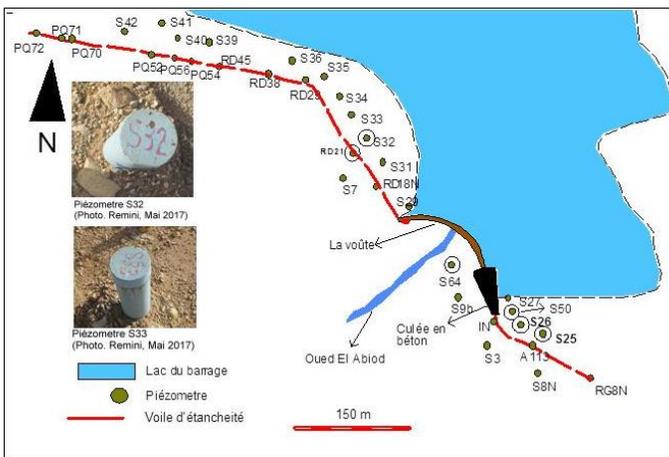
Le système des piézomètres installé le long du voile d'étanchéité est un indicateur de l'efficacité du rideau (fig. 19). Le suivi périodique de la variation de la côte d'eau dans les piézomètres nous donne des informations sur la perméabilité et les couloirs de circulation de l'eau dans le massif karstique. Nous avons représenté sur la figure 20(a à f) les variations d'eau du lac et de quelques piézomètres. Une nette corrélation se dégage pour les piézomètres S_{25} , S_{26} , S_{50} , S_{32} , RD_{21N} , et S_{64} , ce qui montre qu'il existe bien une relation linéaire entre les deux côtes (piézomètre et le lac d'eau). Cependant pour le piézomètre

Figure 19 : Réseau des piézomètres opérationnels (Source ANBT. Schéma amélioré par Remini, 2018)

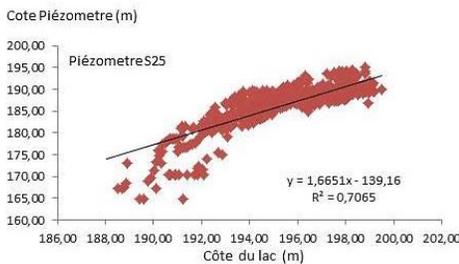
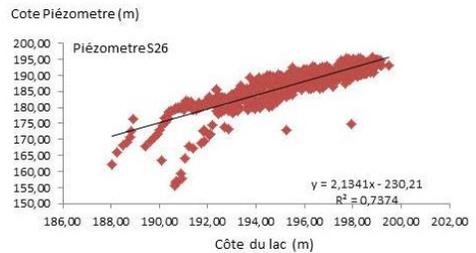
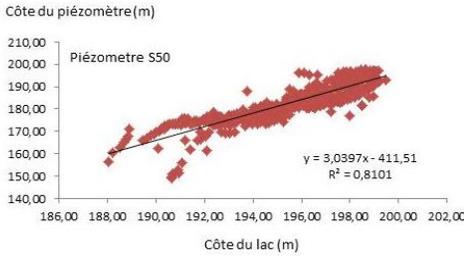
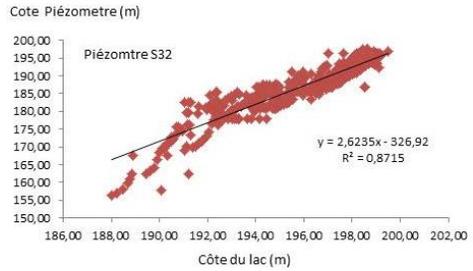
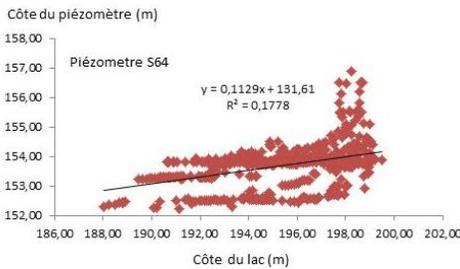
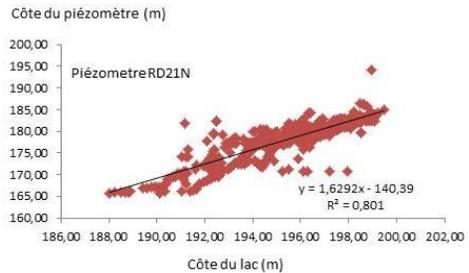
S₃₂, la côte du lac croît linéairement avec celle du piézomètre jusqu'à la côte 175 m (seuil). Puis elle continue à augmenter mais avec une faible pente, ceci peut s'expliquer par la diminution des fissures dans la roche d'une manière croissante avec l'altitude. Par contre la corrélation pour les piézomètres : S₂₅, S₂₆, S₅₀, RD_{21N} montre une linéarité avec une seule pente. Cette situation peut être interpréter par l'homogénéité des fissures dans le massif. Quant au piézomètre S₆₄, l'absence d'une corrélation entre les deux niveaux d'eau est à signaler. Cette situation peut être interpréter par l'homogénéité des fissures dans le massif. Ceci ne peut être expliqué que par l'hétérogénéité du massif.

Figure 20 : Variation des niveaux d'eau du lac et dans les piézomètres (Données ANBT)

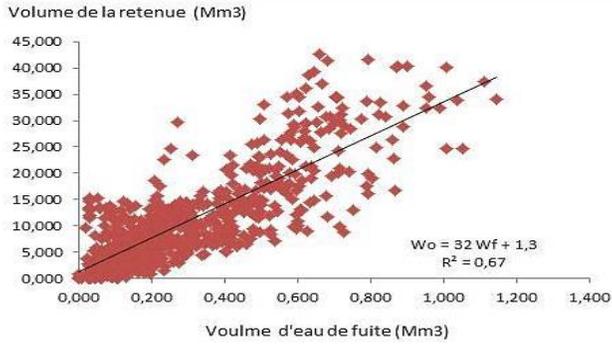
Pour avoir une idée sur le mécanisme des écoulements à l'intérieur de la roche et vu l'absence des données concernant le débit des fuites, nous avons représenté sur les figures 21 et 22 (a,b et c), le volume des fuites en fonction du volume de la retenue. Nous constatons pour la durée : 1950-2017 qu'il existe une bonne corrélation linéaire entre les paramètres hydrauliques (w_f et w_R) avec un coefficient de détermination égal à 0.67. Ceci ne peut être expliqué que par la montée du plan du lac, qui influe directement sur l'accroissement des infiltrations. Cependant, le coefficient de détermination n'a pas atteint une valeur appréciable et peut être expliqué que durant les ces dernières années, l'envasement a atteint un seuil critique dans le lac du barrage. La vase a colmaté certaines fissures, ce qui a un peu faussé la corrélation.

Figure 21 : Corrélation volume des fuites d'eau en fonction du volume de la retenue (Données ANBT)
