## **LA PROBLEMATIQUE DES FUTITES D'EAU DU BARRAGE HAMMAM-GROUZ (Algérie)**

**A. TOUMI<sup>1</sup>, B. REMINI<sup>2</sup>**

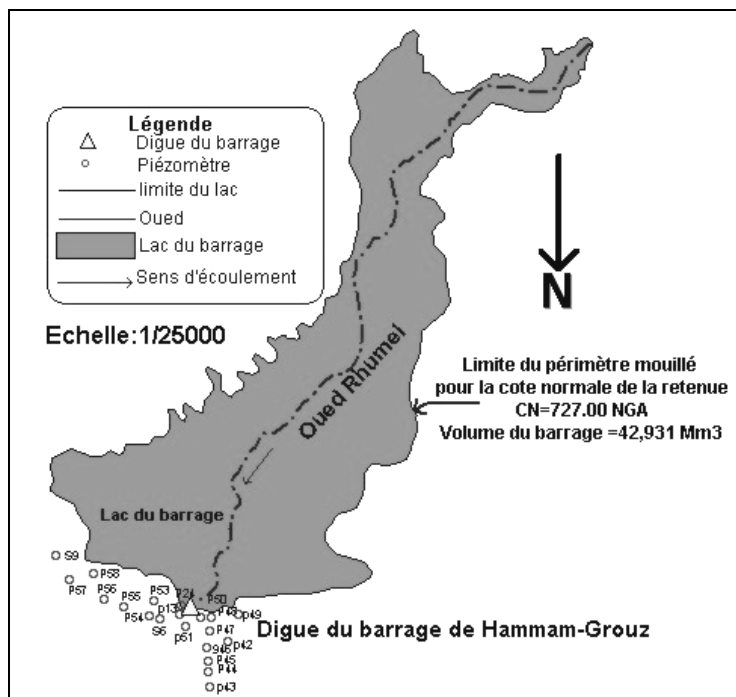
Les mesures ont été effectuées au niveau du réservoir et au niveau des piézomètres placés dans les deux rives. Nous avons utilisé les données de 20 piézomètres fonctionnels (figure1).

Figure 1: Disposition des piézomètres par rapport au lac du barrage

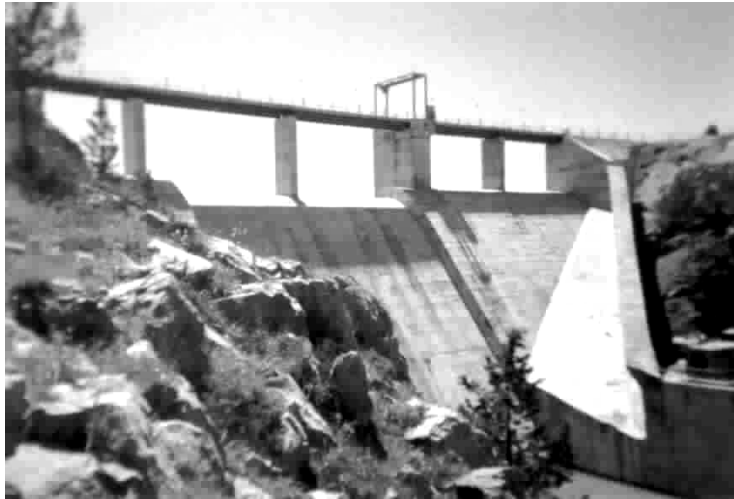
Photographie 1 : Vue générale de la digue du barrage de Hammam-Grouz
